## 構造物のモニタリング：ダム

場所：New Brunswick, Canada

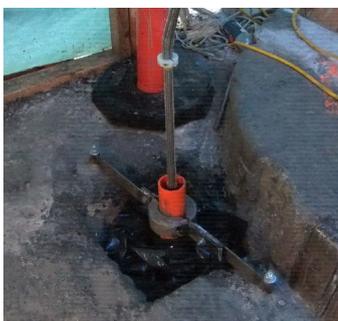
Fig.1 SAAをガイドパイプに設置している状況

SAAは、既存の挿入式傾斜計ガイドパイプ内に設置した。底部を原点としたセグメントジョイント部分のXYZ座標値を測定する。

・50cm間隔で測定

カナダのMactaquacダム発電所ではアルカリ骨材反応(AAR)起因の深刻なコンクリート変位および亀裂が発生した。コンクリート変位をモニタリング、補修のために3D地中変位計ShapeAccelArary (SAA)[Fig.1]とinverted pendulum system(InvP)[Fig.2]などが使用された。

- ▶SAAは外径25mm、プローブ挿入不能の挿入式傾斜計ガイドパイプ(内径73mm)に設置できた。
- ▶SAAは常設・自動計測のため、計測時の人的要因による誤差が生じない。
- ▶SAAは測定点が多いため、詳細な変状を見る事ができた。(ここでは測定間隔50cm使用)

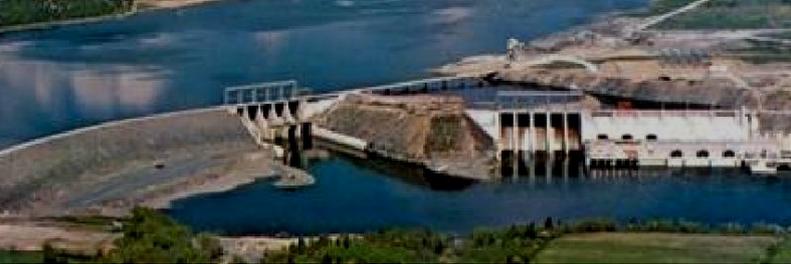
Fig.2 Inverted-Pendulum-system

InvPは不動岩盤にAnchorをしReading table位置のXY方向の変位を測定する。

・2m間隔で測定

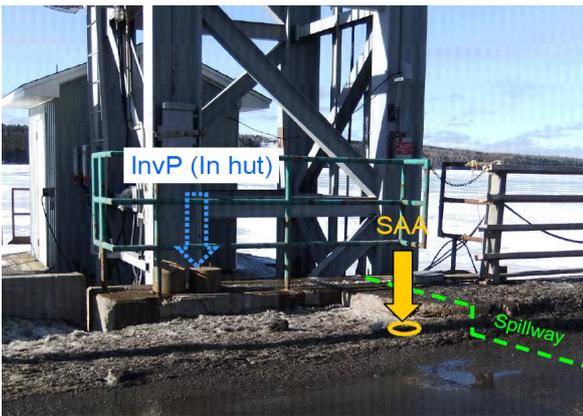
Fig.3 SAAとInvPの設置環境

- ▶ 測定箇所はダムの放流のための余水吐(よすいばき)[Fig.3].
- ▶ SAA設置場所はInvPの近くの既存の挿入式傾斜計ガイドパイプ内。
- ▶ SAAは28mを50cm間隔で測定(原点含め56点)、InvPは48mを2m間隔で測定[Fig.4].
- ▶ データを比較する計測区間は地上から28m、X-Z[Fig.5]、Y-Z[Fig.6]を測定。
- ▶ SAAには遠隔監視システムを導入。InvPは現場にて目盛盤目視による測定。

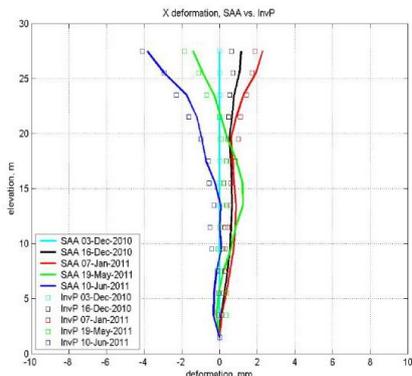
Fig.5 SAAとInvPのX-Z変位測定結果

ブリザードの影響によりガイドパイプ内に浸入した水が凍り付き変位を測定できない時期があったが、溶けた後はSAAの測定値がInvPの測定値に追従し、同等の結果が得られた。ブリザードの影響により凍り付いた事実はSAAのセグメント内に搭載されたデジタル温度計の測定値により判明した。
