## 地滑りのモニタリング：道路 場所：Minnesota, USA

## 地滑りのモニタリング： 道路

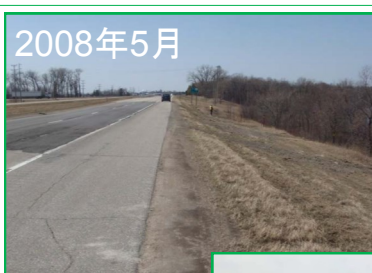
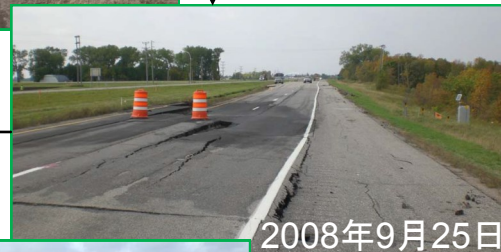
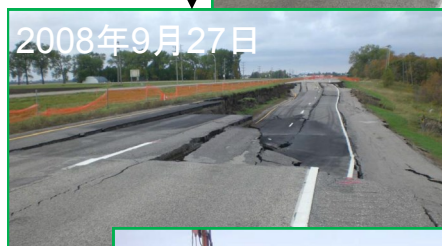
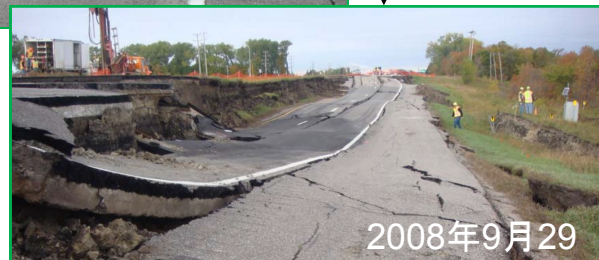
Fig.6 現場の状況

2008年5月

・2008年9月19日 までに6inch以上の変位を観測し、道路を封鎖した。

2008年9月25日

2008年9月27日

2008年9月29

アメリカのUS Route 2 のRad Lake Riverの近くでは過去に大きな地すべりを起こした。2008年5月に試験的にSAAを設置し、現場の遠隔監視を開始した。2008年9月初旬までに地表面で6inch以上の変位を観測し、クラックが現れ、道路封鎖を決断した。その後、数日のうちに道路は崩壊した。
